## Asuinrakennuksen asbesti ja haitta-aine kartoitus

Kotikumpu

Taivallahdentie 5, 74300 Sonkajärvi

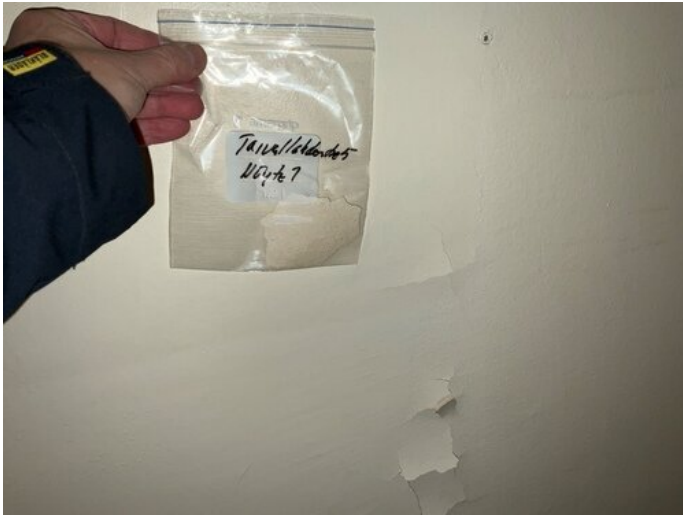
**Kuva 1** 3 m2

Kiviaineisen seinän seinätasoitteesta otettiin näyte

Labroc Oy Kuopion laboratorion 26.11.2024 päivätyn tutkimusraportin 230859/ASB mukaan sisäpintojen seinätaasoitteesta ja maalista otetussa näytteessä ei havaittu asbestikuituja.

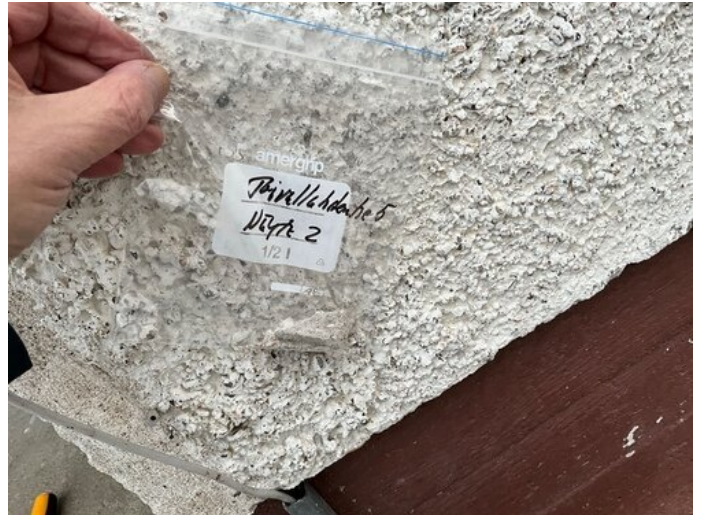
Labroc Oy Kuopion laboratorion 26.11.2024 päivätyn tutkimusraportin 230859/ASB mukaan ulkoseiniin pinnoitteena olevasta rappauksesta ja maalista otetussa näytteessä ei havaittu asbestikuituja.

**Kuva 2** Näytteenottoa julkisivussa

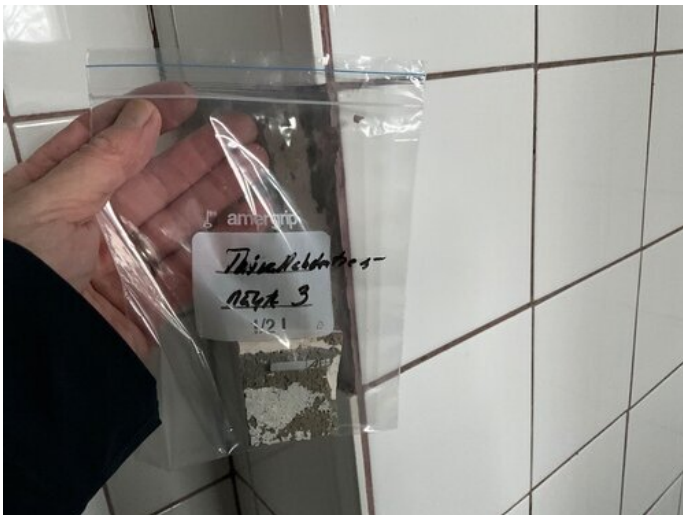
Kiviaineisten seinien kiinnityslaastista otettiin näyte.

Labroc Oy Kuopion laboratorion 26.11.2024 päivätyn tutkimusraportin 230859/ASB mukaan kylpyhuoneen laatoituksesta, kiinnitys- ja saumalaastista sekä maalista otetussa näytteessä ei havaittu asbestikuituja.

**Kuva 3** Näytteenottoa kylpyhuoneen seinässä

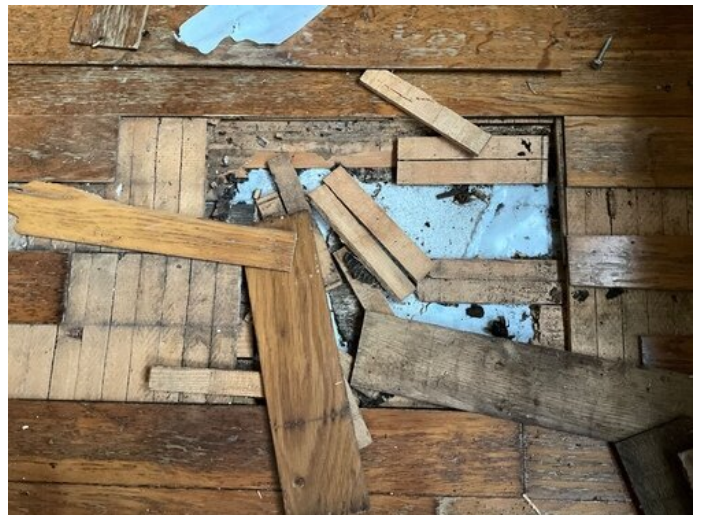
**Kuva 4** Kuva lattiarakenteesta, betonin päällä lautaparketti.
